Kanton Aargau
Gemeinde Eiken

Naturinventar Siedlungsraum

Gemeinde Eiken

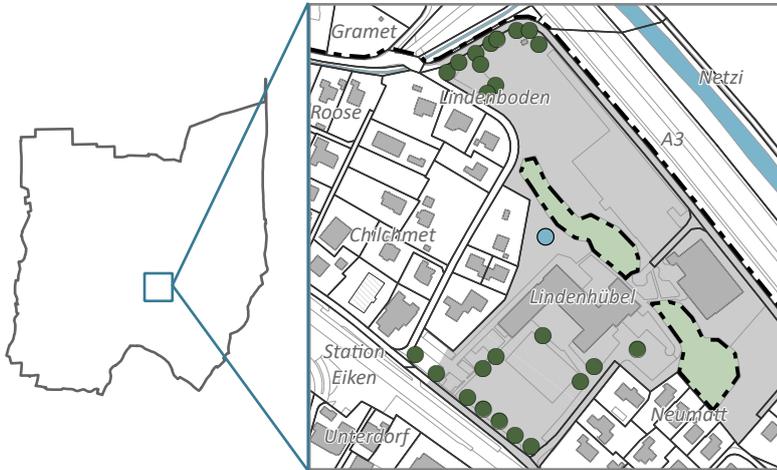
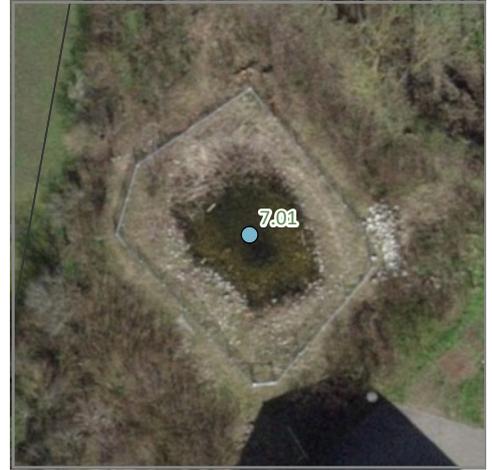
7.01

Bewertung: gut

Eingezäunter Weiher auf dem Schulareal, mit schön ausgebildeter Pflanzensammensetzung. Zu erwähnen sind die Seerosen und der Schilf (*Phragmites australis*). Wichtiger Lebensraum innerhalb des Siedlungsgebiets. Vereinzelt kommt die Robinie (*Robinia pseudoacacia*) auf. Sie ist auf der schwarzen Liste der invasiven Neophyten der Schweiz gelistet. Weiter kommt die nicht heimische zweijährige Nachtkerze (*Oenothera biennis*) vor, welche sich in den vergangenen Jahren verstärkt verbreitet.

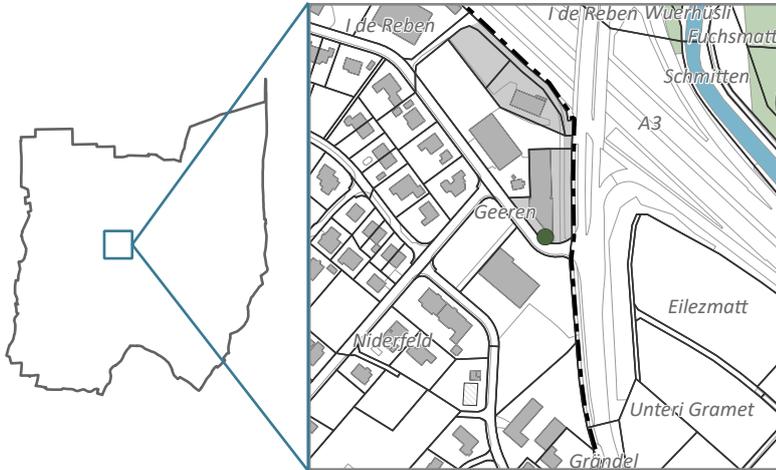
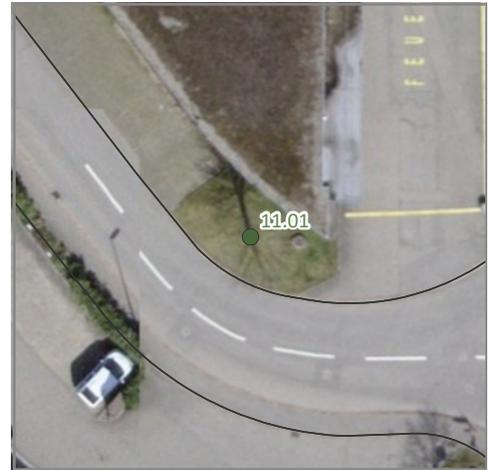
11.01

Bewertung: bemerkenswert

Vitale Rosskastanie (*Aesculus hippocastanum*) neben dem Feuerwehrdepot der Feuerwehr Sisslerfeld. Die Rosskastanie hat einen aufrechten Wuchs und eine gleichmässig ausgeprägte Krone. Der Baum dient unterschiedlichen Flechten und Moosen als Lebensraum.

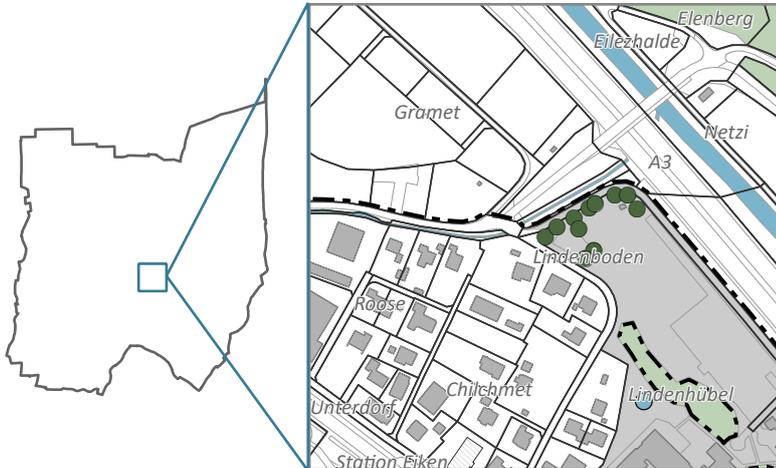
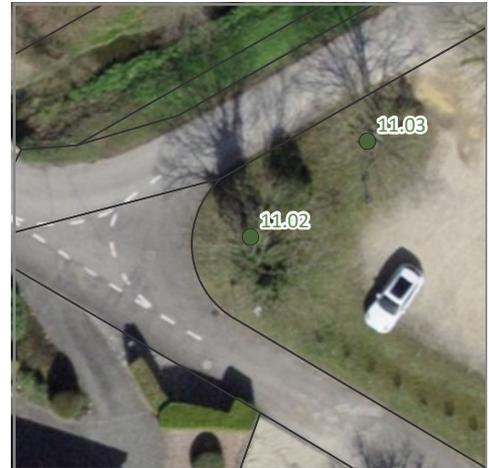
11.02

Bewertung: gut

Vitaler Bergahorn (*Acer pseudoplatanus*) neben dem Parkplatz des Spielplatzes Lindenboden. Der Ahorn ist ab Kniehöhe mehrstämmig. Die Krone ist schön ausgeprägt und es gibt innerhalb der Krone wenig Totholz. Bis weit in die Krone wächst Efeu (*Hedera helix*) in seiner Altersform.

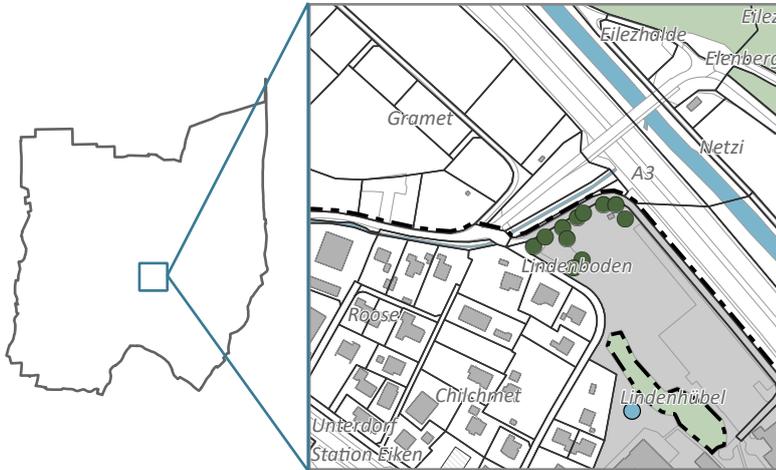
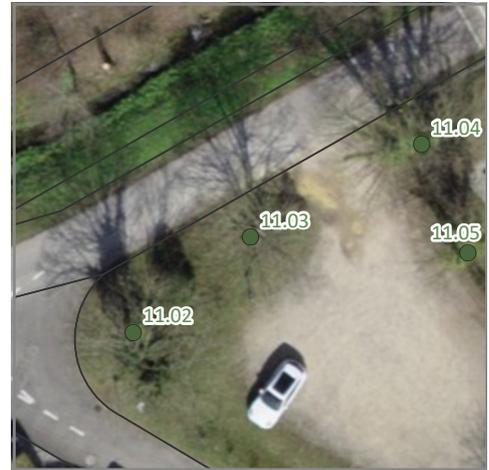
11.03

Bewertung: bemerkenswert

Vitaler Spitzahorn (*Acer platanoides*) neben dem Parkplatz des Spielplatzes Lindenboden. Der Ahorn ist ab Kniehöhe mehrstämmig. Der Stamm ist mit Flechten und Moosen bewachsen. Im Innern der Krone gibt es vereinzelt dürre Äste und einzelne Spitzen der Krone sind abgestorben.

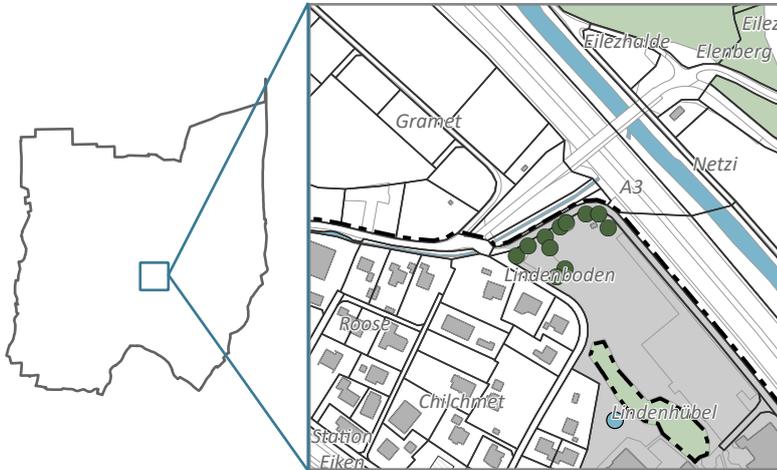
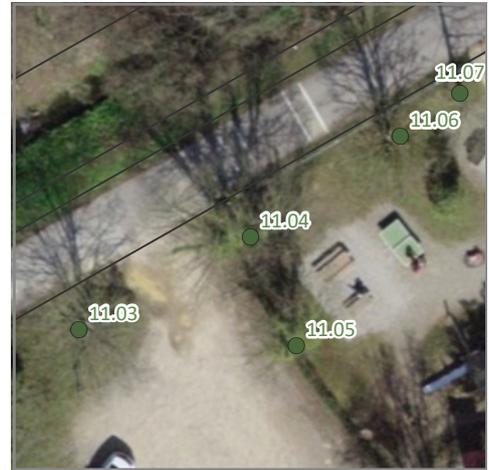
11.04

Bewertung: bemerkenswert

Vitaler Spitzahorn (*Acer platanoides*/) am Rande des Spielplatzes Lindenboden. Ab 2 m Höhe teilt sich der Stamm in einzelne starke Leitäste. Bis weit in die Krone ist ein Efeu (*Hedera helix*) aufgewachsen, welches sich in der Altersform befindet. Vereinzelt gibt es in der Krone dürre Äste.

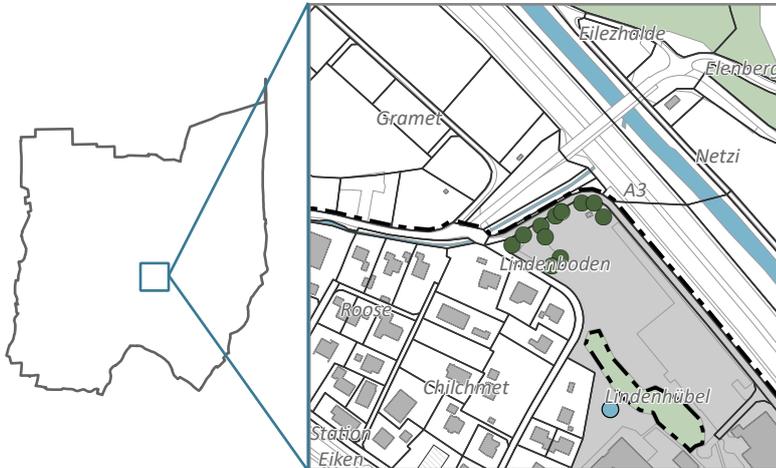
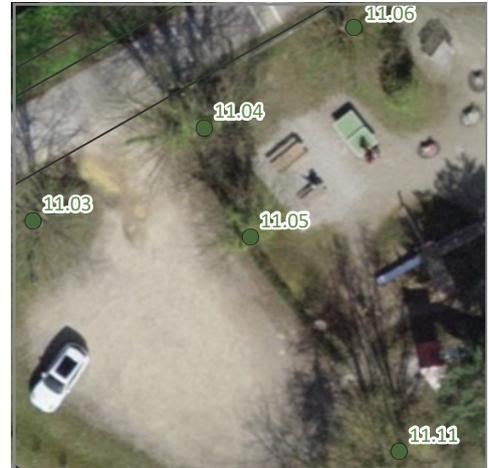
11.05

Bewertung: bemerkenswert

Vitaler Bergahorn (*Acer pseudoplatanus*) neben dem Parkplatz beim Spielplatz Lindenboden. Die Blattunterseite ist auffallend rötlich gefärbt. Die Krone wirkt etwas zerzaust. Bis weit hinauf ist Efeu (*Heder helix*) aufgewachsen. Das Efeu befindet sich in seiner Altersform.

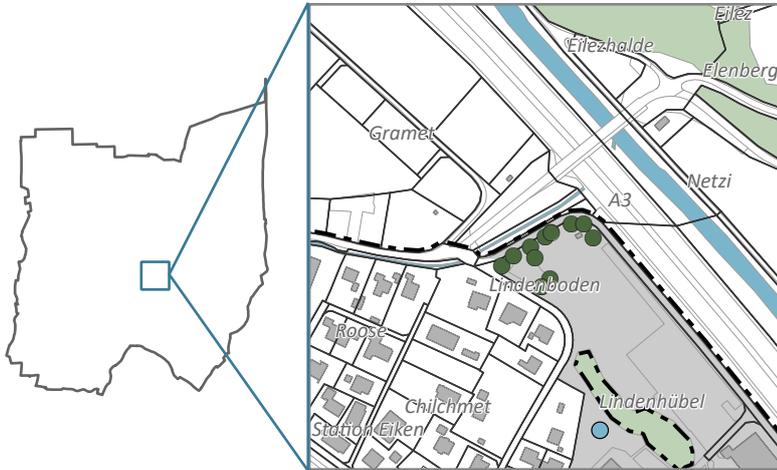
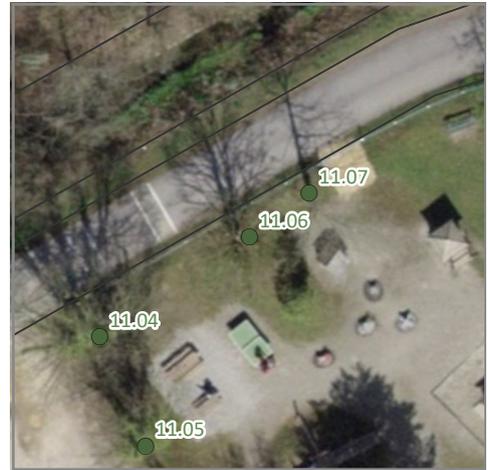
11.06

Bewertung: bemerkenswert

Vitaler, mehrstämmiger Feldahorn (*Acer campestre*) am Rande des Spielplatzes Lindenboden. Die Stämme sind voller Moos. Vereinzelt kommen auch Flechten auf. Gegen den Zaun wächst neu Efeu (*Hedera helix*) den Stamm hinauf. In der untersten Gabelung wächst ein Holunder (*Sambucus nigra*) auf, welcher eine Höhe von ca. 30 cm erreicht. Der Feldahorn hat eine schön ausgebildete Krone. Vereinzelte Triebspitzen sind abgestorben.

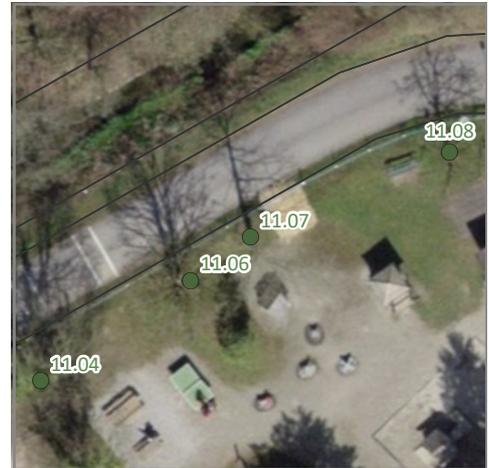
11.07

Bewertung: bemerkenswert

Vitale Eiche (Quercus robur) am Rande des Spielplatzes Lindenboden. Die Eiche wächst leicht schräg von der Strasse weg und hat eine etwas einseitig ausgebildete Krone. Am Stamm kommen vereinzelt Moose und Flechten auf und in der Krone gibt es einzelne dürre Äste.

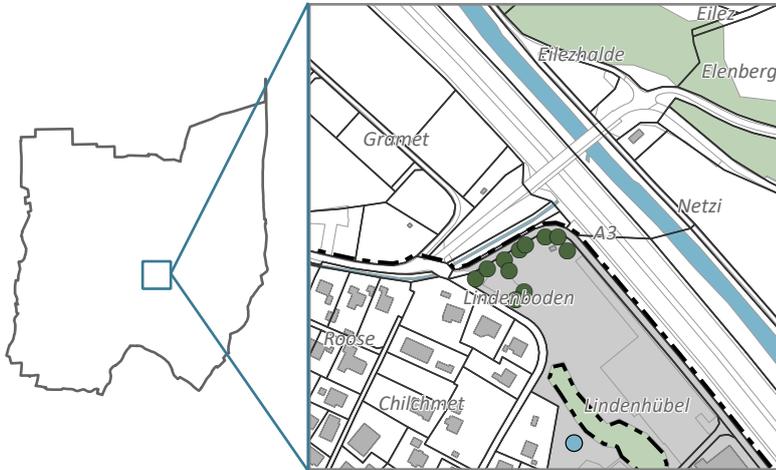
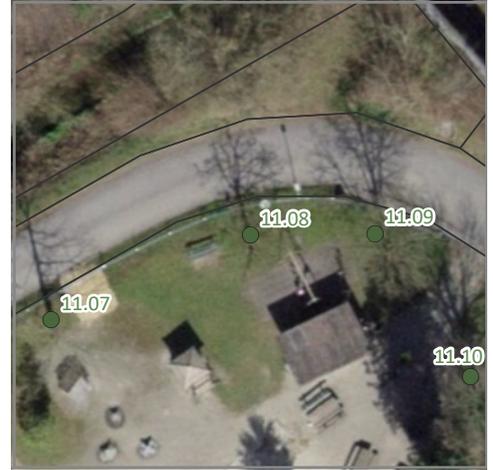
11.08

Bewertung: bemerkenswert

Vitaler Feldahorn (*Acer campestre*) mit kugeliger Krone am Rande des Spielplatzes Lindeboden. Der Stamm ist mehrheitlich mit Moos bedeckt. Vereinzelt kommen dazwischen Flechten vor.

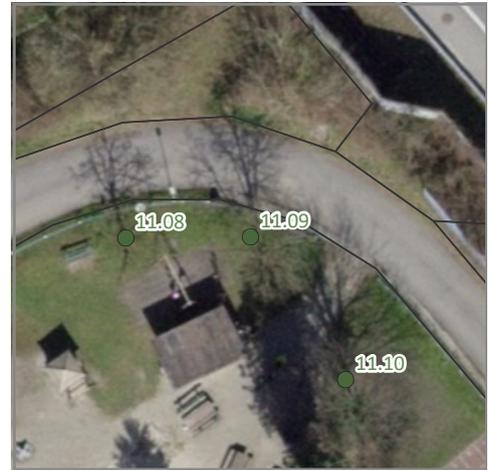
11.09

Bewertung: bemerkenswert

Vitaler Bergahorn (*Acer pseudoplatanus*) am Rande des Spielplatzes Lindenboden. Die Krone ist regelmässig ausgebildet. In der Krone gibt es vereinzelte, dürre Äste. Der Stamm ist mehrheitlich mit Moos bewachsen. Vereinzelt wachsen auf dem Ahorn auch Flechten.

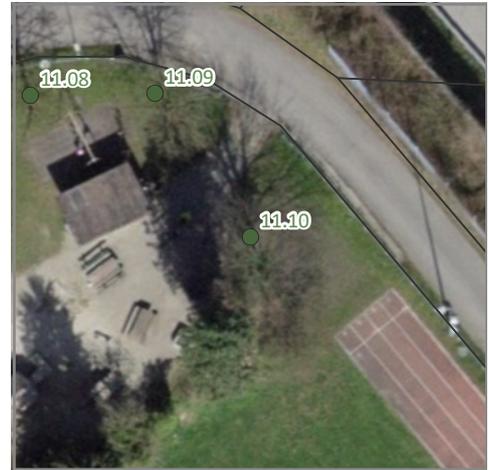
11.10

Bewertung: gut

Vitale, markante Stieleiche (*Quercus robur*) am Rande des Spielplatzes Lindenboden. Die Eiche hat einen schön ausgebildeten Habitus. Bis weit in die Krone ist der Stamm mit Efeu (*Hedera helix*) bewachsen. Das Efeu befindet sich bereits in seiner Altersform. Vereinzelt kommen auf der Eiche Flechten auf.

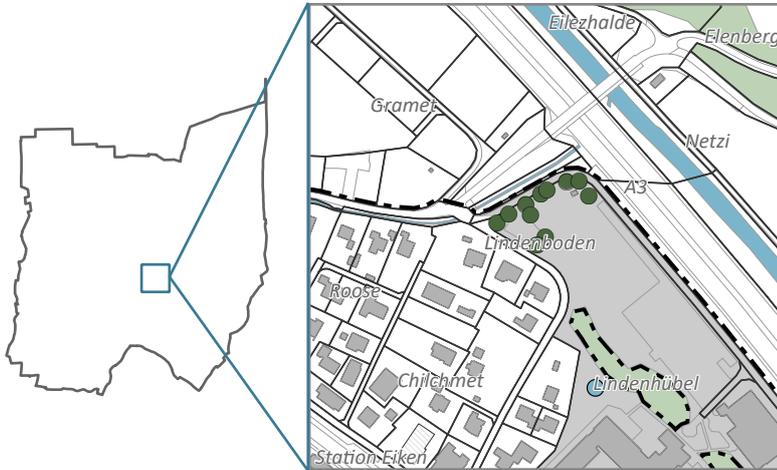
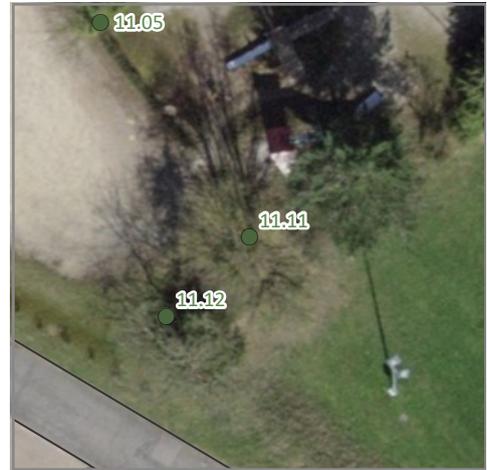
11.11

Bewertung: gut

Mehrstämmiger, vitaler Feldahorn (*Acer campestre*) am Rande des Parkplatzes, beim Spielplatz Lindenboden. Im Zentrum der Krone vereinzelte dürre Äste. Der Ahorn dient unterschiedlichen Moosen und Flechten als Lebensraum.

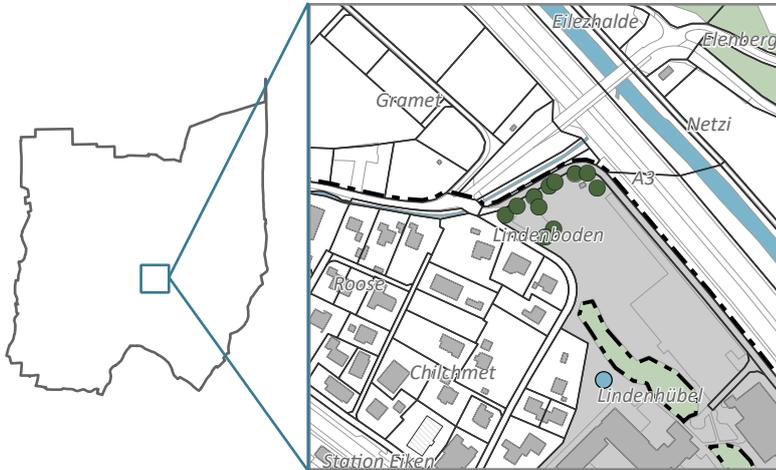
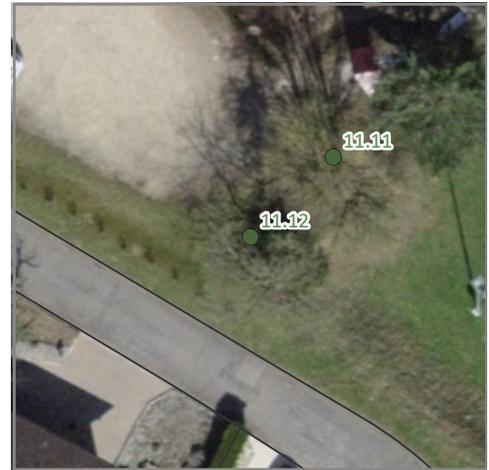
11.12

Bewertung: gut

Vitaler Bergahorn (*Acer pseudoplatanus*), neben dem Parkplatz des Spielplatzes Lindenboden. Der Ahorn hat eine gleichmässig ausgeprägte Krone. Einzelne Triebspitzen sind abgestorben. Der Ahorn dient vereinzelt Moosen und Flechten als Lebensraum.

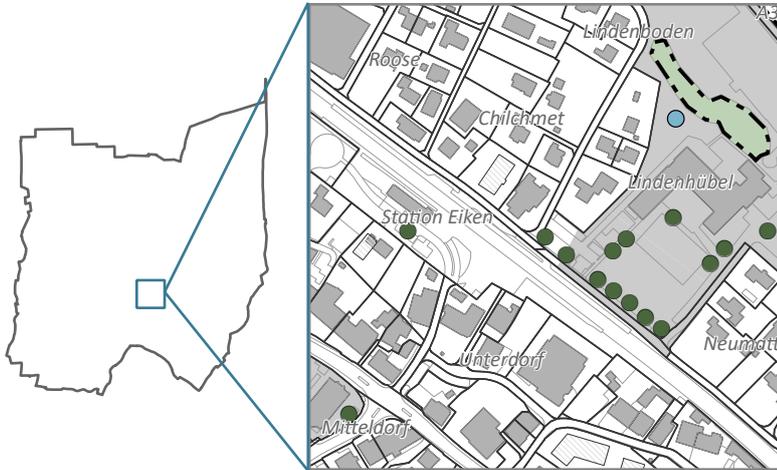
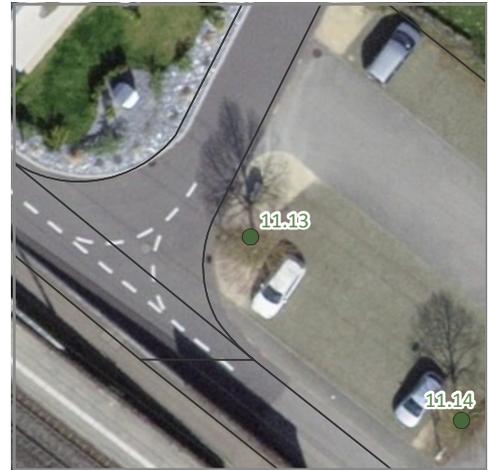
11.13

Bewertung: bemerkenswert

Vitale, gepflegte Sommerlinde (*Tilia platyphyllos*) auf dem Parkplatz des kulturellen Saales. Die Linde ist Teil einer aus 7 Bäumen bestehenden Baumreihe entlang der Neumattstrasse. Die Linde hat eine schön ausgeprägte Krone und ist stellenweise von Flechten und Moosen bewachsen.

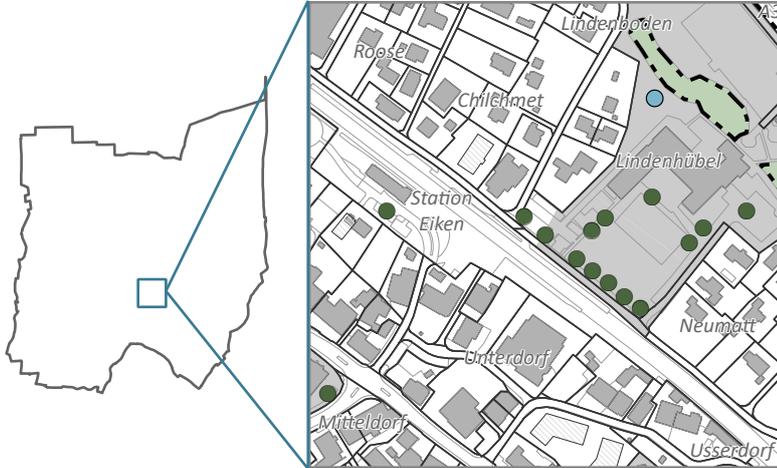
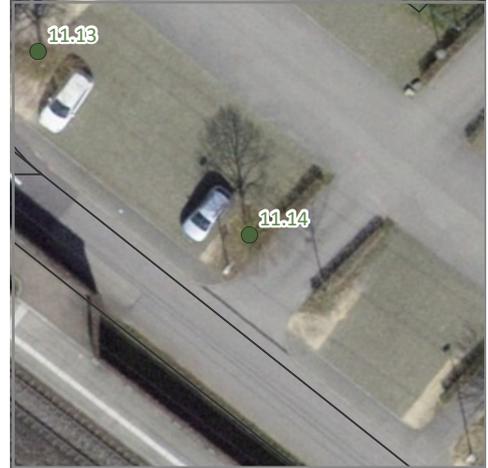
11.14

Bewertung: bemerkenswert

Vitale, gepflegte Sommerlinde (*Tilia platyphyllos*) auf dem Parkplatz des kulturellen Saales. Die Linde ist Teil einer aus 7 Bäumen bestehenden Baumreihe entlang der Neumattstrasse. Die Linde hat eine schön ausgeprägte Krone und ist stellenweise von Flechten und Moosen bewachsen.

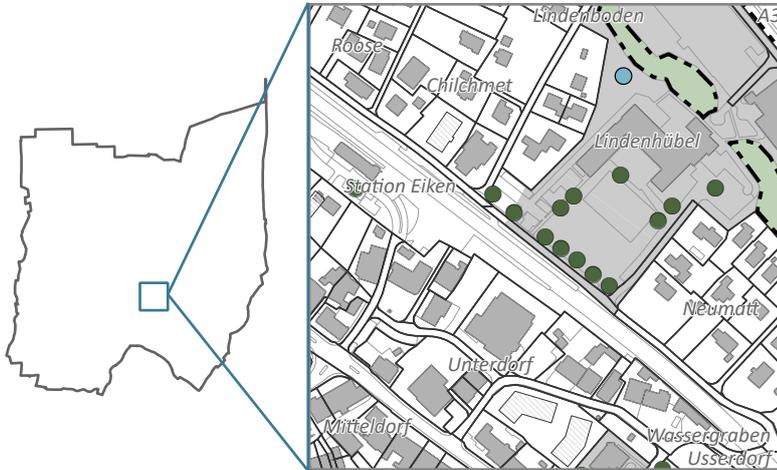
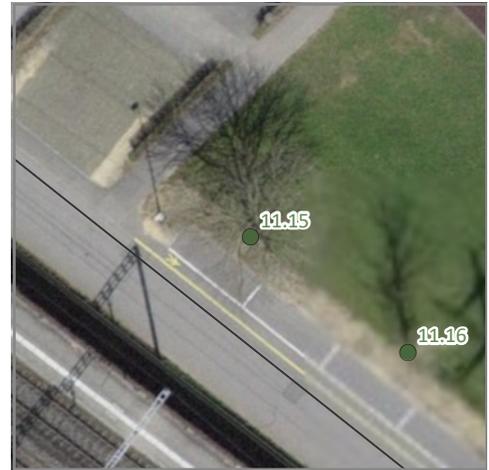
11.15

Bewertung: bemerkenswert

Vitale Rosskastanie (*Aesculus hippocastanum*) im Areal des Schulhauses. Die Kastanie ist Teil einer aus 7 Bäumen bestehenden Baumreihe entlang der Neumattstrasse. Die Kastanie wird regelmässig gepflegt und hat eine schön ausgebildete Krone. Im Stamm zeigen sich vereinzelte Risse. Vereinzelt kommen am Stamm Moose und Flechten auf.

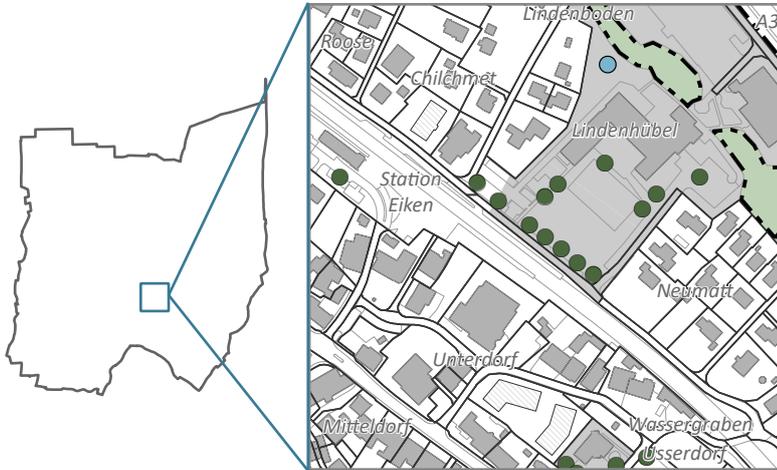
11.16

Bewertung: bemerkenswert

Vitaler Ginko (*Ginkgo biloba*) mit schön ausgebildeter Krone auf dem Schulareal. Der Ginko ist Teil einer aus 7 Bäumen bestehenden Baumreihe entlang der Neumattstrasse. Am Stamm kommen vereinzelte Moose und Flechten auf. Der Baum wird regelmässig gepflegt.

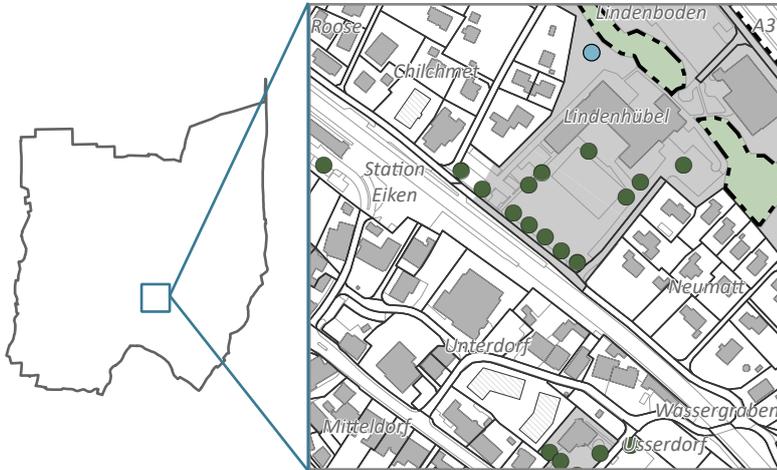
11.17

Bewertung: bemerkenswert

Vitale, regelmässig gepflegte Sommerlinde (*Tilia platyphyllos*) auf dem Schulareal. Die Linde ist Teil einer aus 7 Bäumen bestehenden Baumreihe entlang der Neumattstrasse. Die Linde hat eine schön ausgeprägte Krone. Stellenweise ist die Linde mit Moosen und Flechten bewachsen.

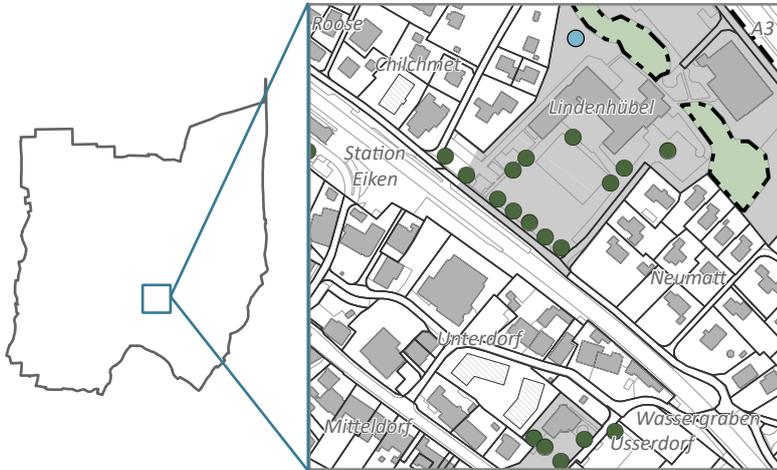
11.18

Bewertung: bemerkenswert

Stieleiche (*Quercus robur*) auf dem Schulareal. Die Eiche ist Teil einer aus 7 Bäumen bestehenden Baumreihe entlang der Neumattstrasse. Die Eiche ist relativ jung und befindet sich noch im Aufwuchs. Sie ist vital, die Krone ist zurzeit etwas unförmig.

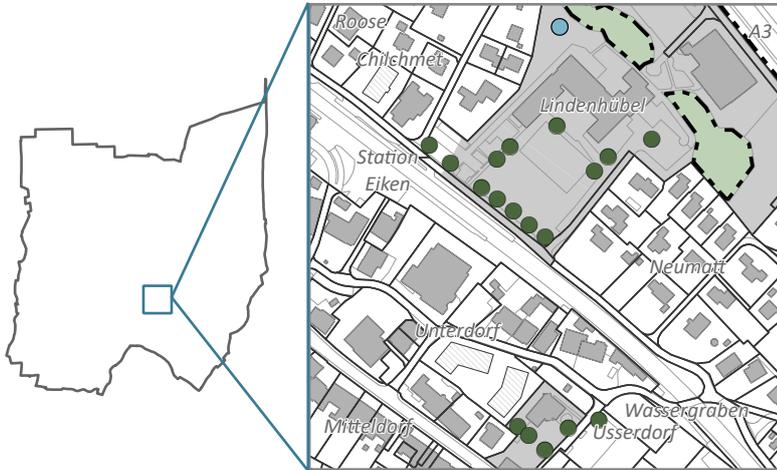
11.19

Bewertung: bemerkenswert

Vitaler Spitzahorn (*Acer platanoides*) auf dem Schulareal. Der Ahorn ist Teil einer aus 7 Bäumen bestehenden Baumreihe entlang der Neumattstrasse. Der Ahorn ist relativ jung und befindet sich noch im Aufwuchs. Der Ahorn erscheint vital und hat einen aufrechten Wuchs.

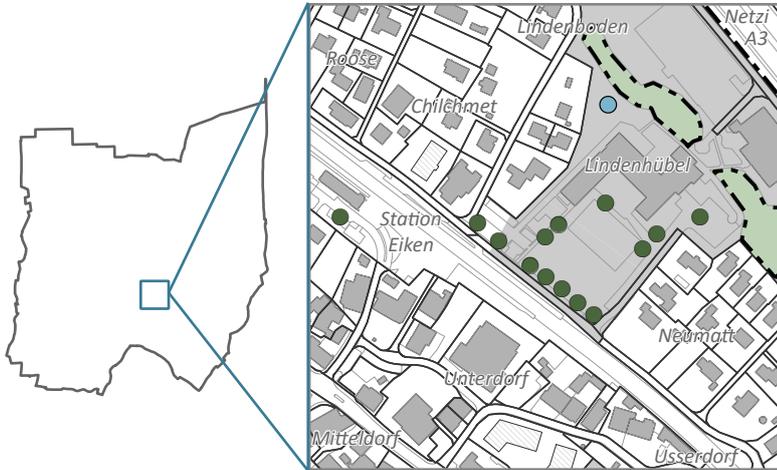
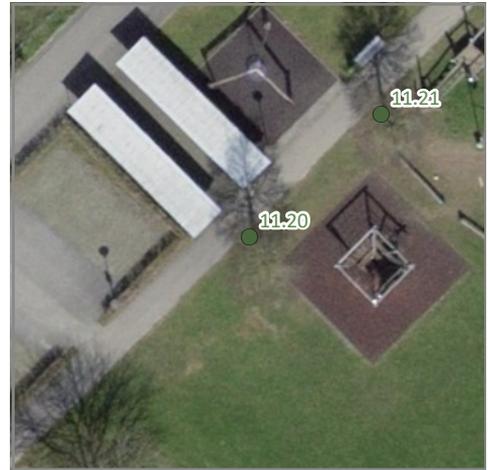
11.20

Bewertung: bemerkenswert

Vitale Winterlinde (*Tilia cordata*) auf dem Schulareal. Die Linde verfügt über eine schön ausgeprägte Krone und wird regelmässig gepflegt. Stellenweise kommen Moose und Flechten am Stamm auf.

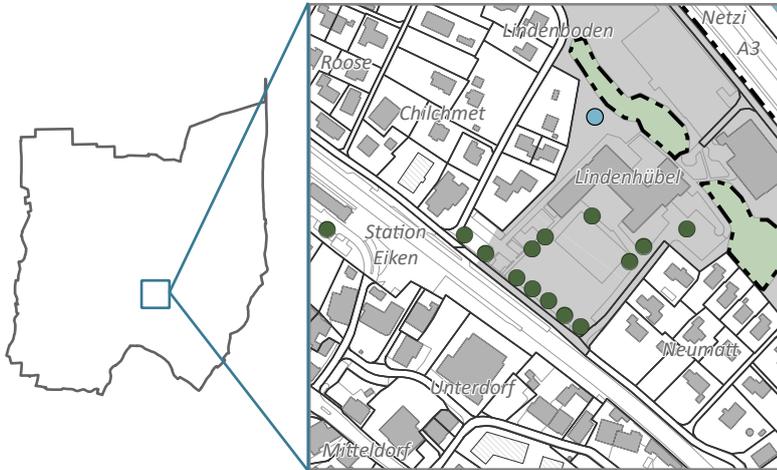
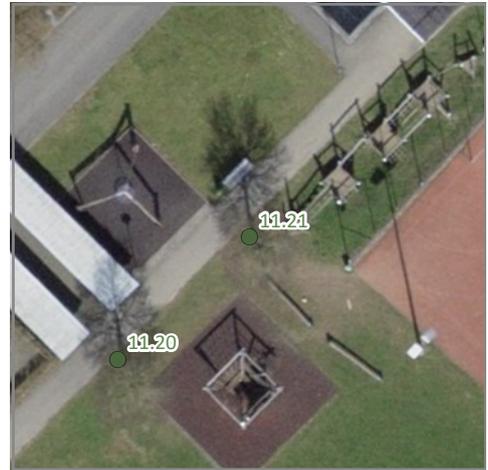
11.21

Bewertung: bemerkenswert

Vitale, regelmässig gepflegte Winterlinde (*Tilia cordata*) auf dem Schulareal. Die Linde hat eine schön ausgebildete Krone und ist stellenweise von Moosen und Flechten bewachsen.

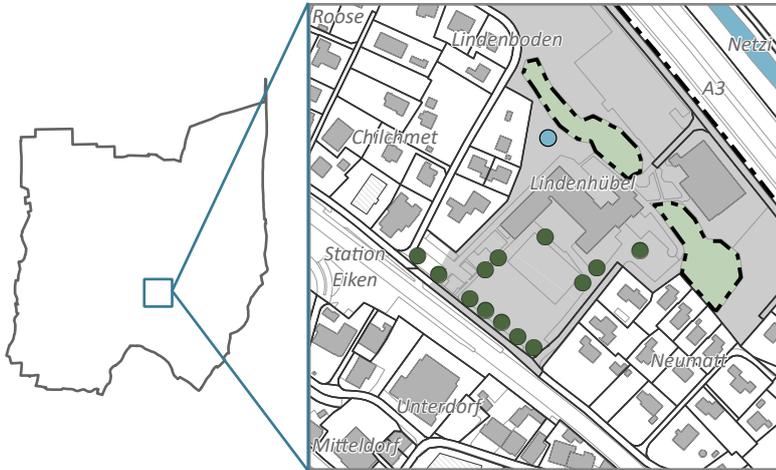
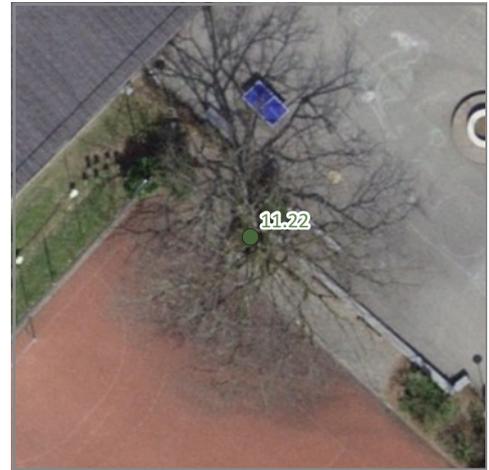
Raumprägende, vitale Eiche (*Quercus robur*) auf dem Hof des Schulareals. Die Eiche wird regelmässig gepflegt und hat eine regelmässig ausgeprägte Krone. Der Baum trägt massgebend zum Erscheinungsbild und der Aufenthaltsqualität des Schulhofes bei. Bis auf vereinzelte dürre Äste macht der Baum einen äusserst vitalen Eindruck. Die Eiche ist der prägendste Baum innerhalb des Siedlungsgebietes von Eiken. Der Stamm dient unterschiedlichen Moosen und Flechten als Lebensraum.

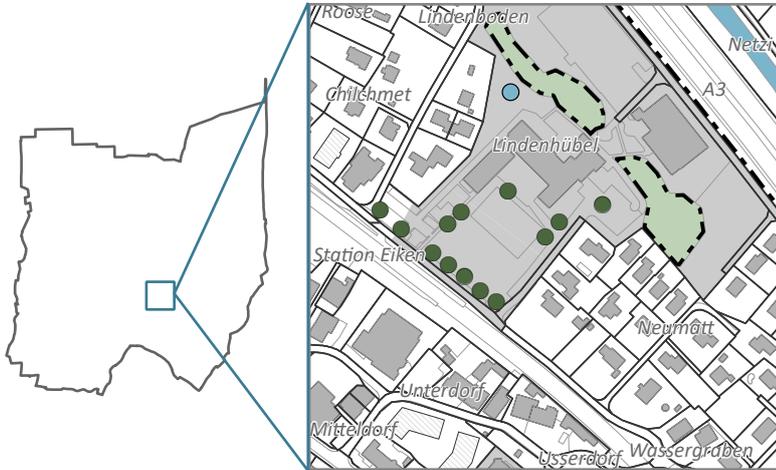
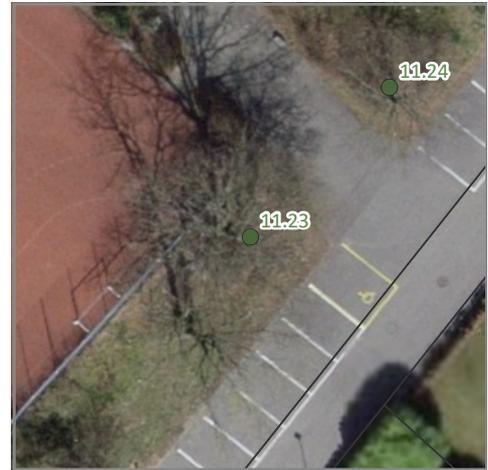
11.23

Markante, vitale Stieleiche (*Quercus robur*) am östlichen Rande des Schulareals. Die Linde hat eine schön ausgebildete Krone mit einzelnen auskragenden Ästen. Der Stamm ist von Flechten und Moosen bewachsen. In der Krone gibt es kaum Totholz. Was auf eine regelmässige Pflege hinweist. Die Eiche ist teil eines Baumpaares beim östlichen Eingangsbereich des Schulareals.

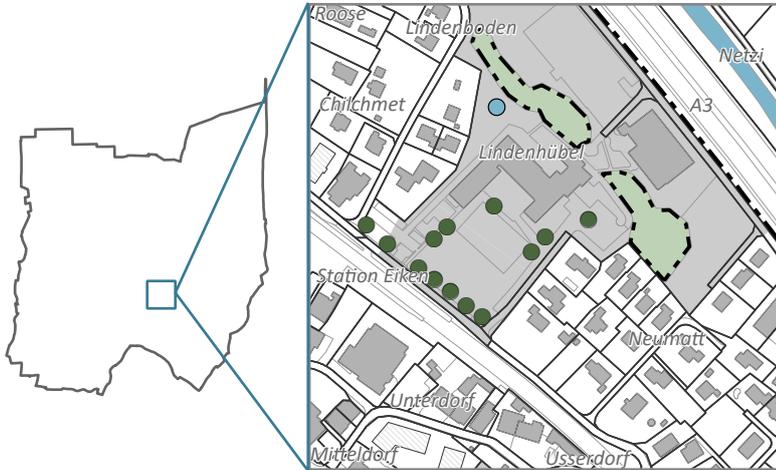
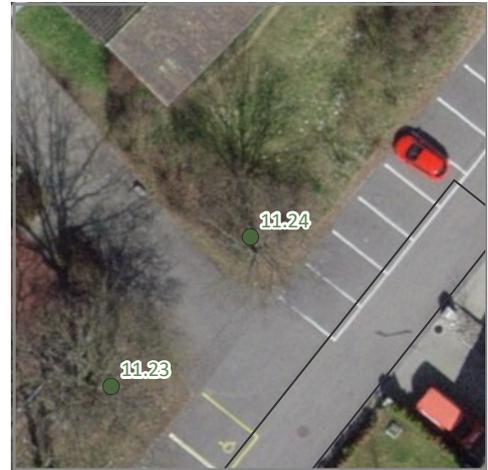
11.24

Vitale, raumprägende Eiche (*Quercus robur*) im östlichen Teil des Schulareals. Die Eiche hat eine gleichmässig ausgebildete Krone. Am Stamm wächst Efeu (*Hedera helix*) auf. Die Eiche ist teil eines Baumpaars beim östlichen Eingangsbereich des Schulareals.

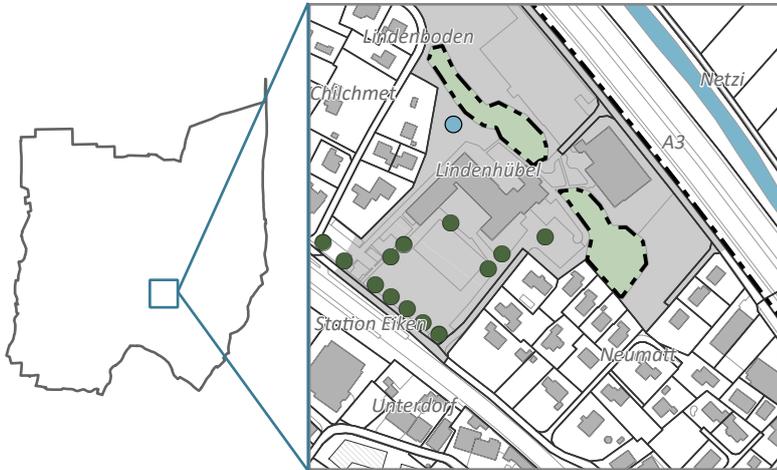
11.25

Stieleiche (*Quercus robur*) auf dem Parkplatz östlich des Schulhauses. Die Eiche steht leicht geneigt und hat eine eher lückige, einseitig ausgeprägte Krone. In der Krone gibt es einzelne trockene Äste. Am Stamm wächst Efeu (*Hedera helix*) auf. Zudem dient der Baum unterschiedlichen Flechten und Moosen als Lebensraum.

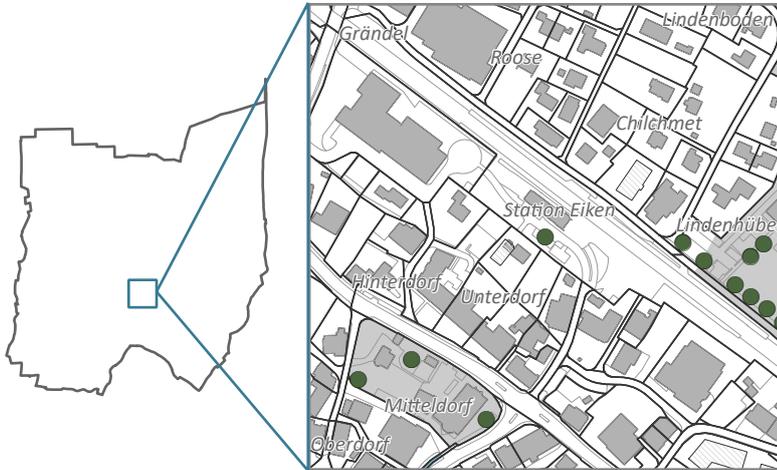
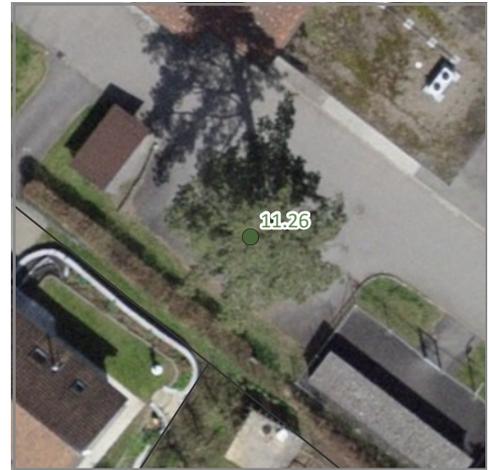
11.26

Mächtige, raumprägende Schwarzföhre (*Pinus nigra*) neben dem Bahnhof Eiken. Der Baum ist mehrheitlich von versiegelten Flächen umgeben, was sich in der Entwicklung der Krone zeigt. Ab ca. der Hälfte der Höhe ist die Föhre Doppelstämmig. Bis weit hinauf ist die Krone ausgelichtet.

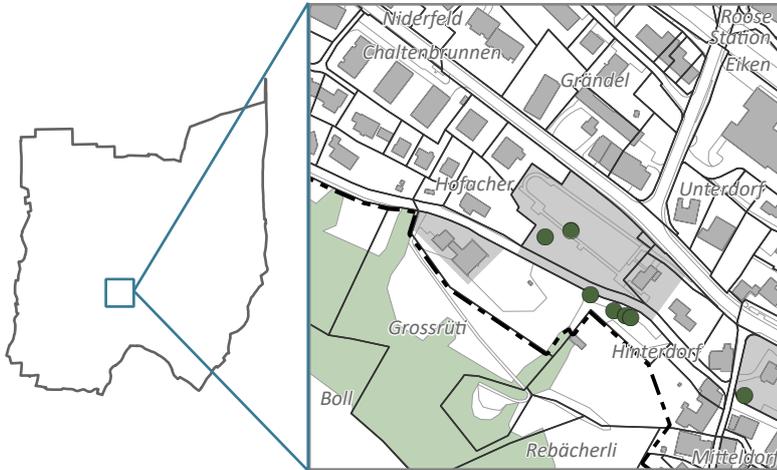
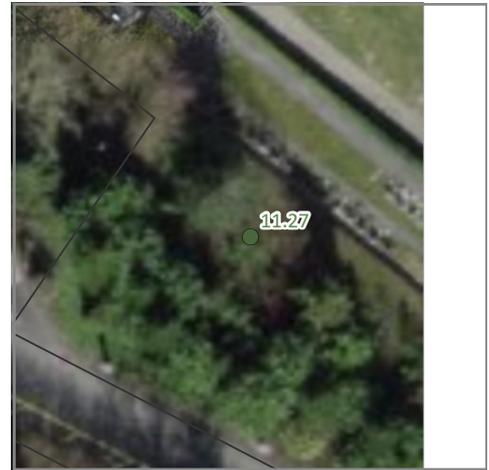
11.27

Nussbaum (*Juglans regia*) am südwestlichen Rande des Friedhofes von Eiken. Der Stamm ist gesprenkelt mit Flechten und Moosen. Der Nussbaum hat eine schön ausgeprägte Krone. In der oberen Hälfte der Krone zeigen sich Anzeichen von Trockenheit. Der Baum erscheint dadurch nicht ganz vital.

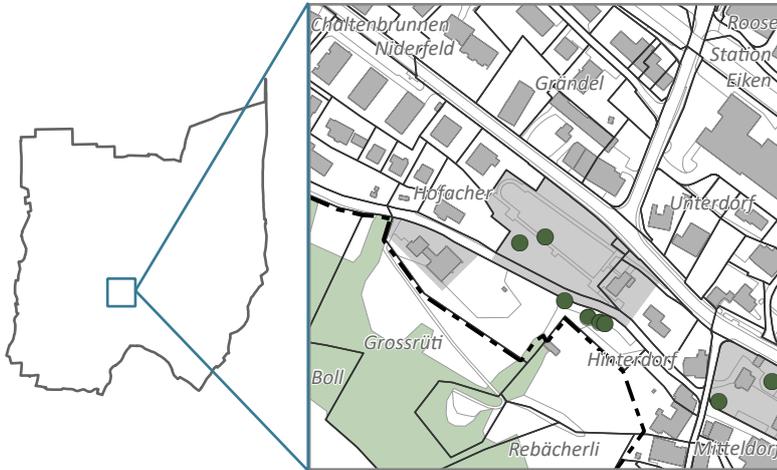
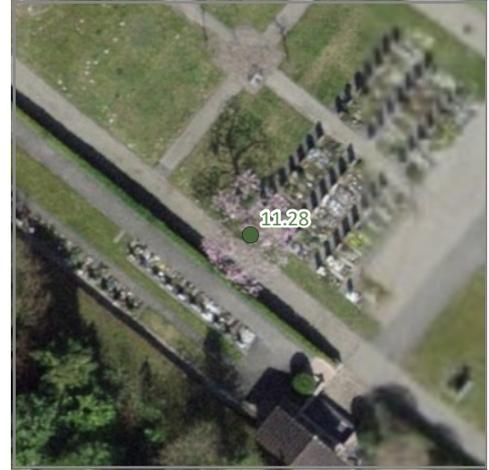
11.28

Kirschbaum (*Prunus avium*) inmitten des Friedhofs von Eiken. Noch vitaler, aber nicht mehr stark wüchsiger Baum. Am Stamm wachsen neben Flechten und Moosen auch einzelne Pilzarten.

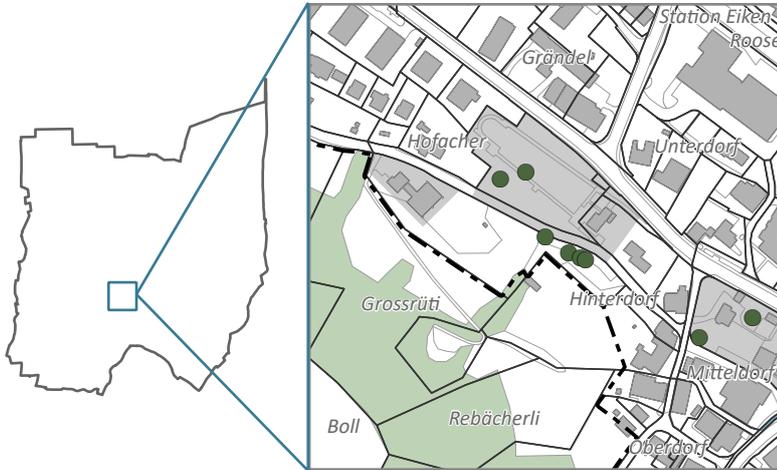
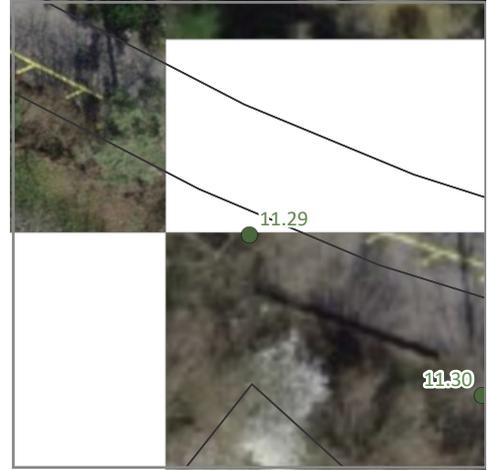
11.29

Vitale Sommerlinde (Tiliaplatyphyllos) mit schön ausgeprägtem Habitus beim Parkplatz des Friedhofs. Stellenweise mit Moos und Flechten bewachsen.

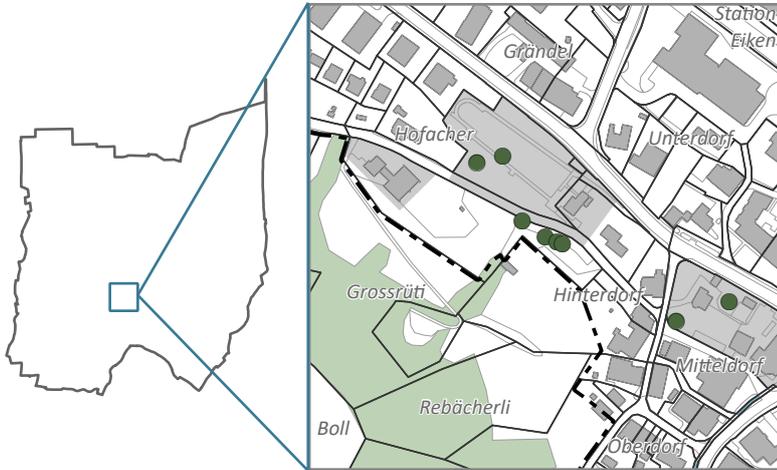
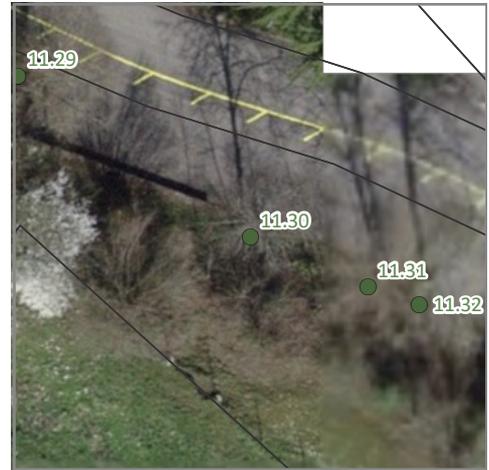
11.30

Aufrechte, vitale Winterlinde (*Tilia cordata*) mit schmal ausgeprägter Krone. Die Linde steht an der Böschung oberhalb des Parkplatzes beim Friedhof. Stellenweise ist der Stamm mit Moos und Flechten bewachsen.

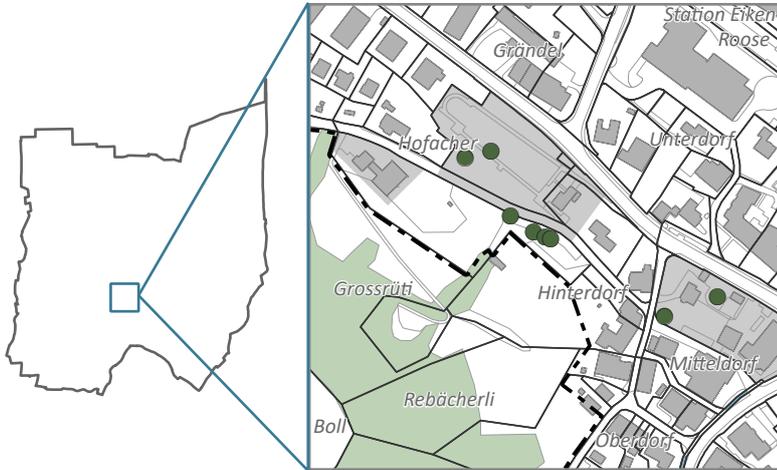
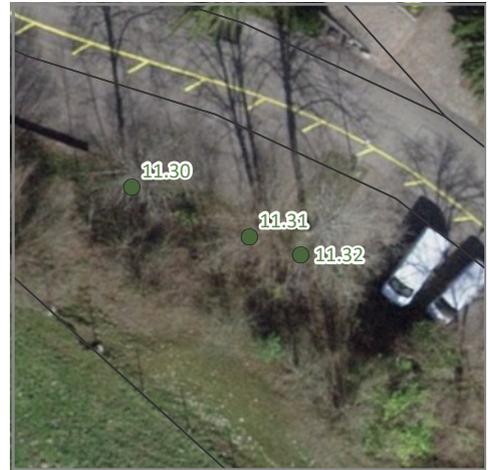
11.31

Mehrstämmige vitale Sommerlinde (*Tilia platyphyllos*) an der Böschung oberhalb des Parkplatzes beim Friedhof. Stellenweise mit Moos und Flechten bewachsen.

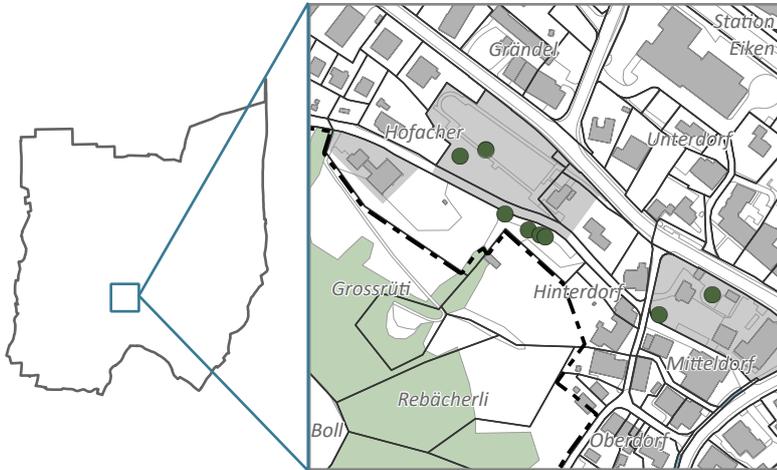
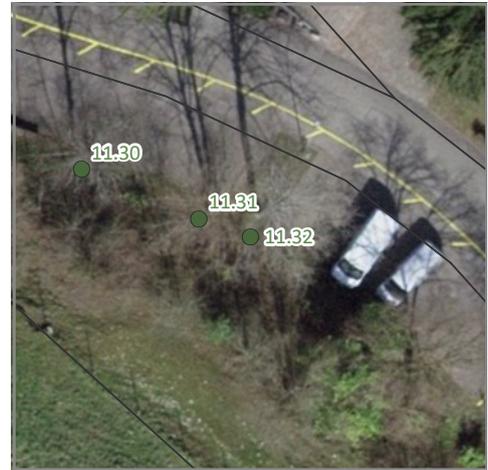
11.32

Vitale Sommerlinde (*Tilia platyphyllos*) mit aufrechtem Wuchs. Die Linde steht in der Böschung oberhalb des Parkplatzes beim Friedhof.

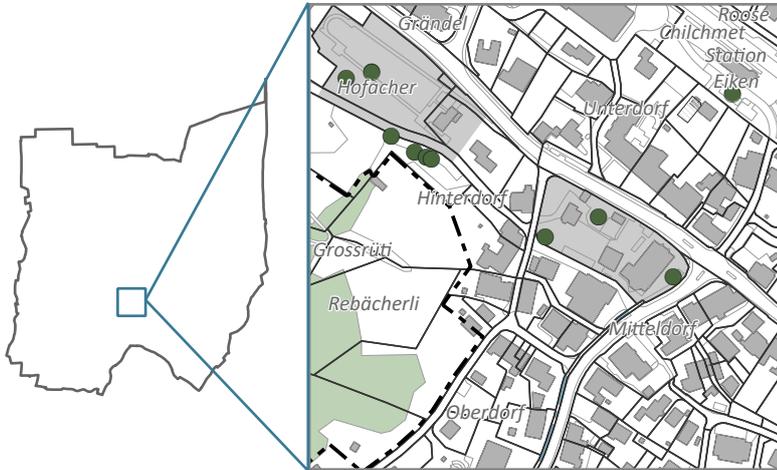
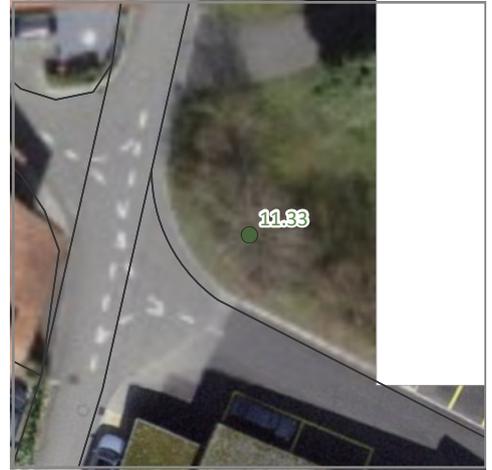
11.33

Vitale Rosskastanie (*Aesculus hippocastanum*) in einer Hecke auf dem Areal der Kirche an der Kirchgasse.

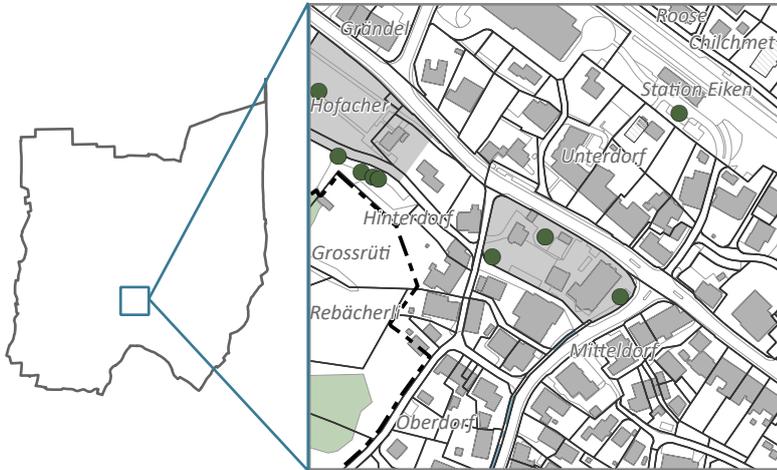
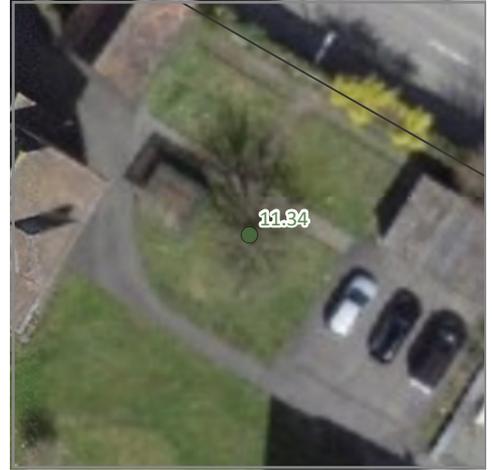
11.34

Vitaler, raumpprägender Kirschbaum (*Prunus avium*) im Areal der Kirche Eiken. Der Kirschbaum hat eine gleichmässige, kugelförmig ausgebildete Krone. Innerhalb der Krone gibt es wenige dürre Äste.

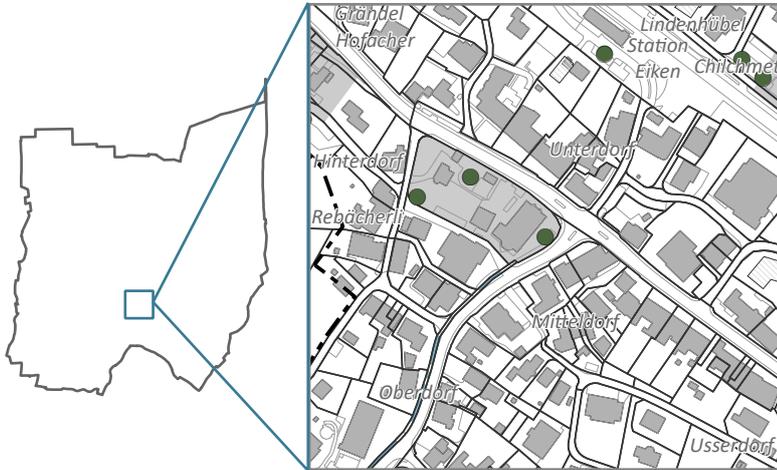
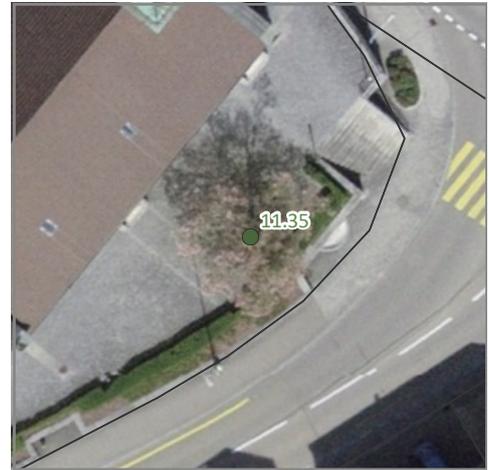
11.35

Mehrstämmige Tulpen-Magnolie (*Magnolia X soulangiana*) neben der Kirche an der Schupfarterstrasse. Die Magnolie prägt mit ihrer gleichmässig ausgeprägten Krone das Erscheinungsbild des Dorfkerns von Eiken massgeblich mit. Während ihrer Blütezeit kommt die Magnolie noch verstärkt zur Geltung. Vereinzelt kommen in der Magnolie Moose auf.

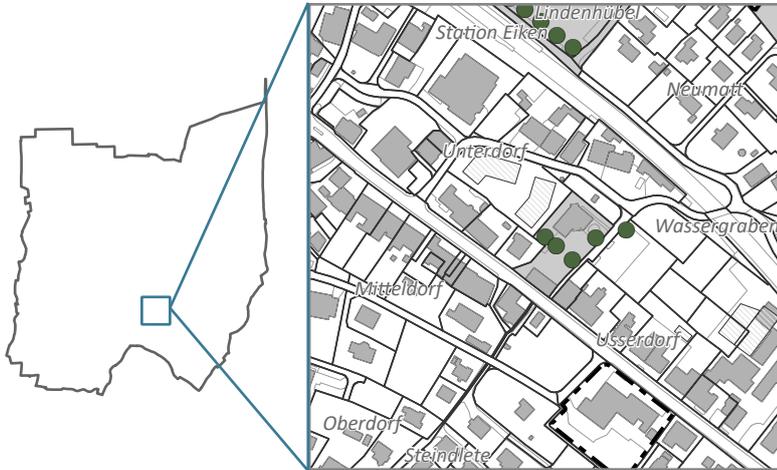
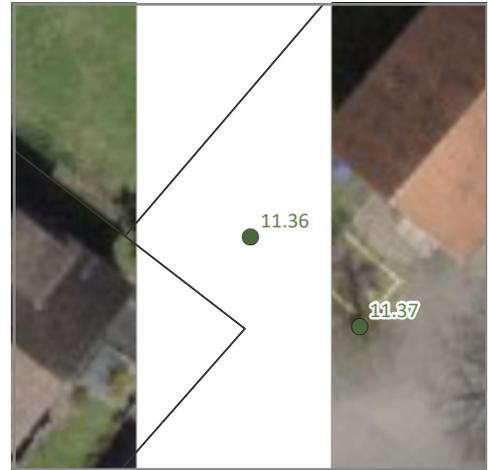
11.36

Vitale Winterlinde (*Tilia cordata*) mit schönem Habitus vor dem Gemeindehaus. Erkennbare Anzeichen von Trockenheit. Am Stamm vereinzelt Flechten.
