Kanton Aargau
Gemeinde Eiken

Naturinventar Siedlungsraum

Gemeinde Eiken

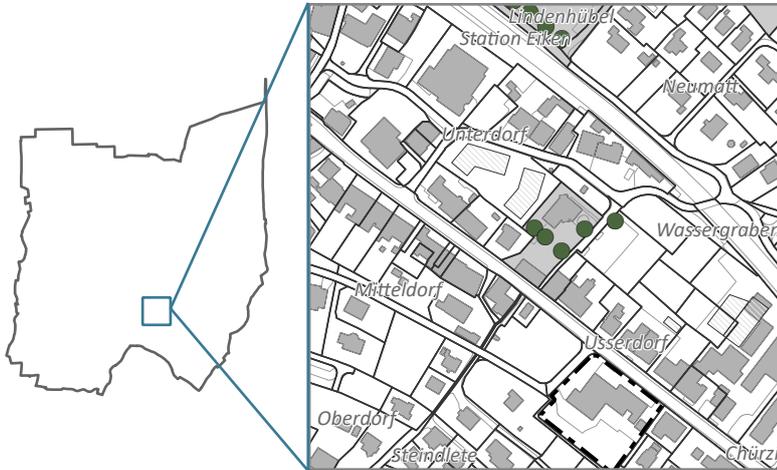
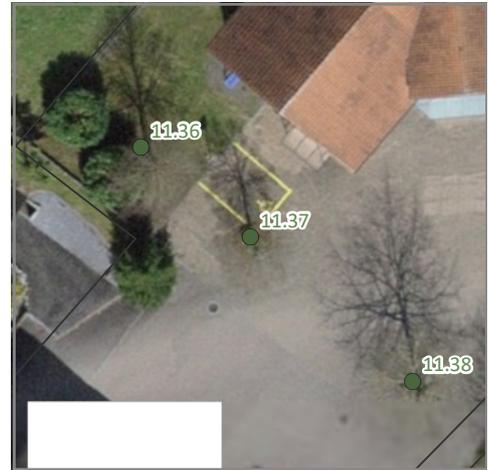
11.37

Winterlinde (*Tilia cordata*) mit schön ausgeprägter Krone vor dem Gemeindehaus. Anzeichen von Trockenheit in der Krone. Am Stamm mit Flechten und Moosen bewachsen.

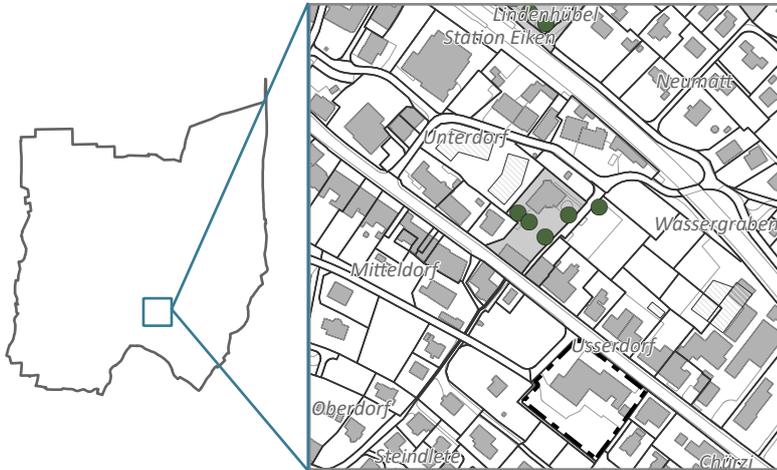
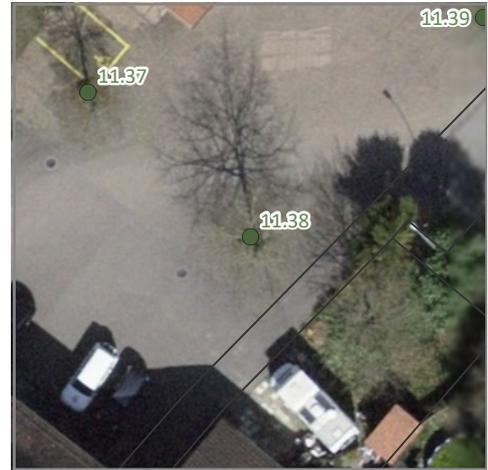
11.38

Vitale Stieleiche (*Quercus robur*) mit schönem Habitus, vor dem Gemeindehaus. Am Stamm vereinzelte Moose und Flechten.

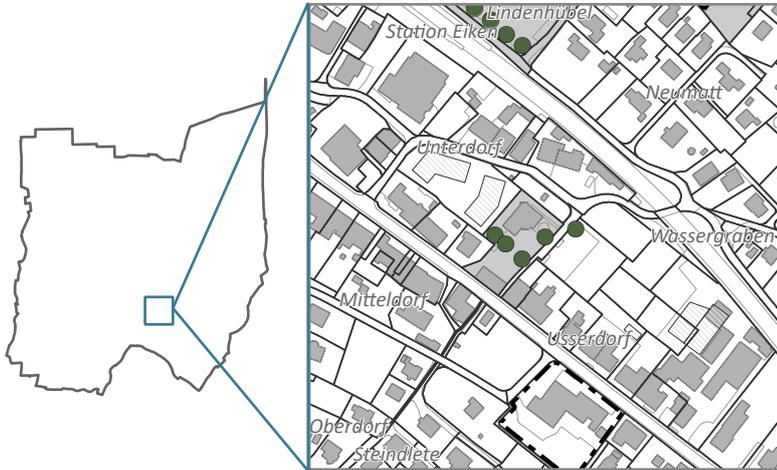
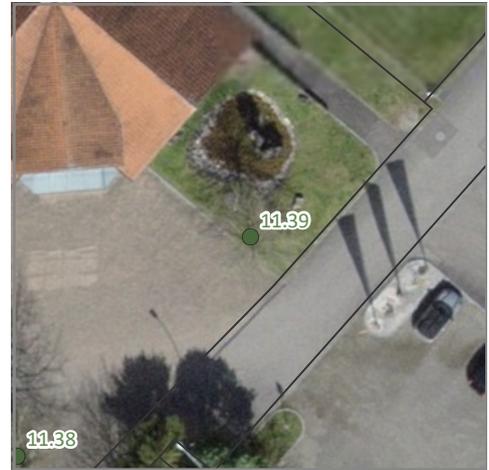
11.39

Sehr vitale, gepflegte Rosskastanie (*Aesculus hippocastanum*) beim Eingang des Gemeindehauses. Der Stamm ist von Flechten und Moosen bewachsen.

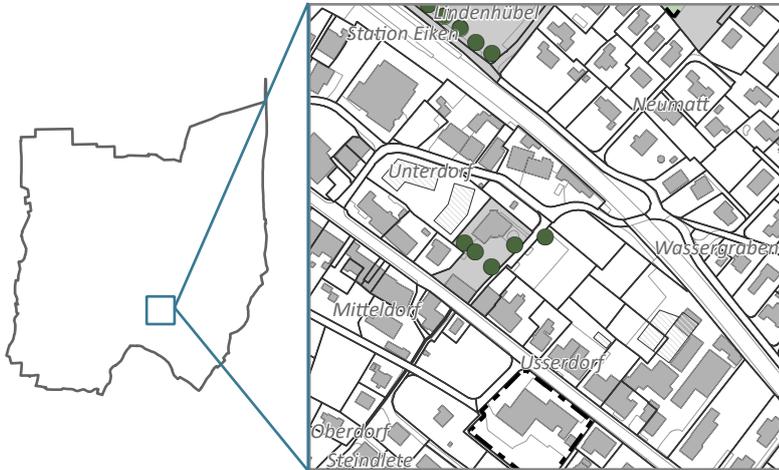
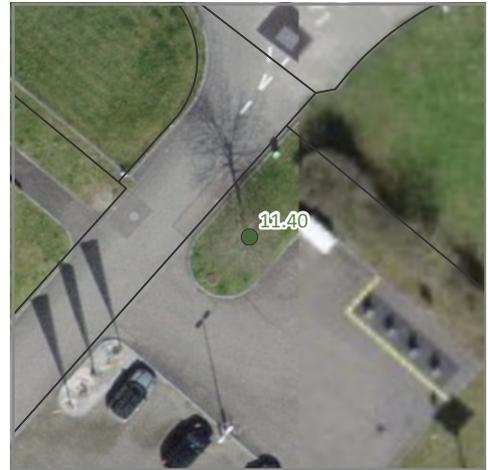
11.40

Vitale Blutbuche (*Fagus sylvatica* 'Atropunicea') mit schön ausgeprägter Krone. Am Stamm wachsen vereinzelte Flechten. Gegen Süden ist der Stamm rissig und die Rinde platzt stellenweise ab.

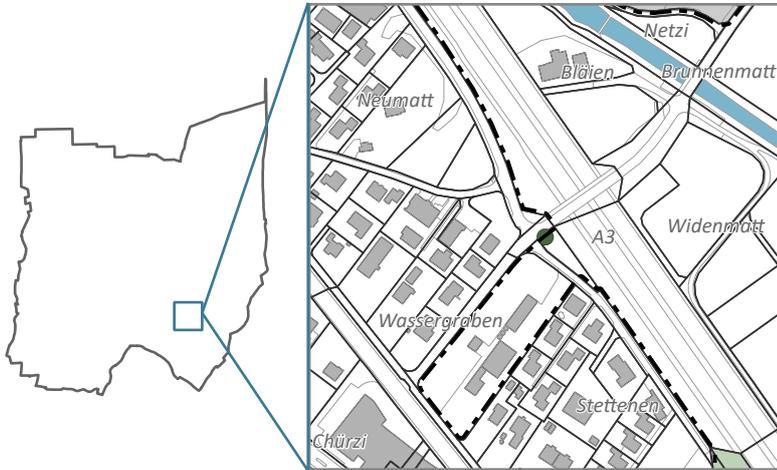
11.41

Vitaler Nussbaum (*Juglans regia*) an der Kreuzung Weingartenstrasse/Wassergrabenstrasse. Die Krone des Nussbaumes ist schön ausgeprägt. Vereinzelt kommen im Nussbaum Moose und Flechten auf.

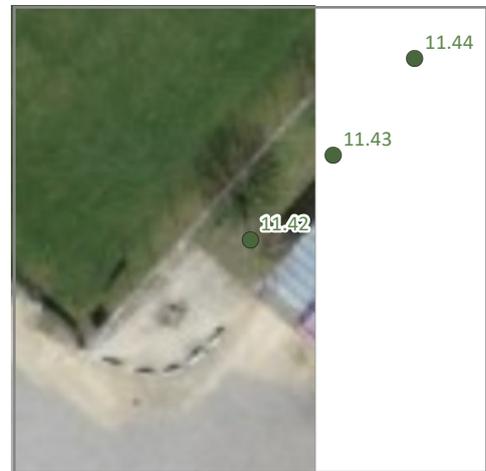
11.42

Vitaler Spitzahorn (*Acer platanoides*) in einer Baumreihe neben dem Fussballplatz des FC Eiken. Der Ahorn verfügt über eine gleichmässige, kugelförmige Krone. Vereinzelt kommen Moose und Flechten auf.

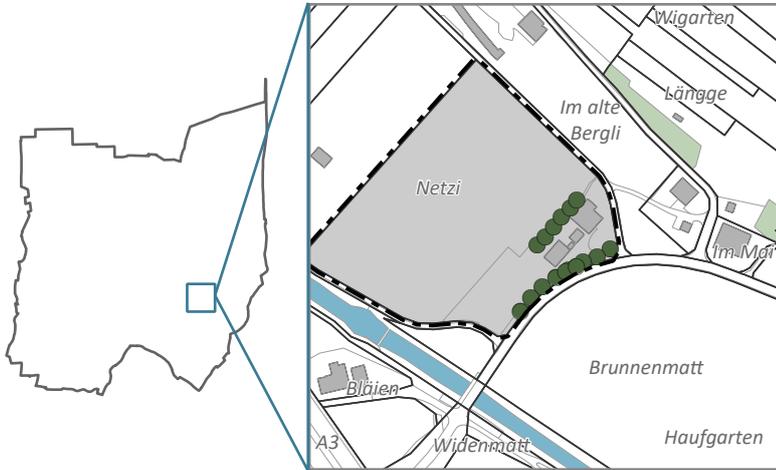
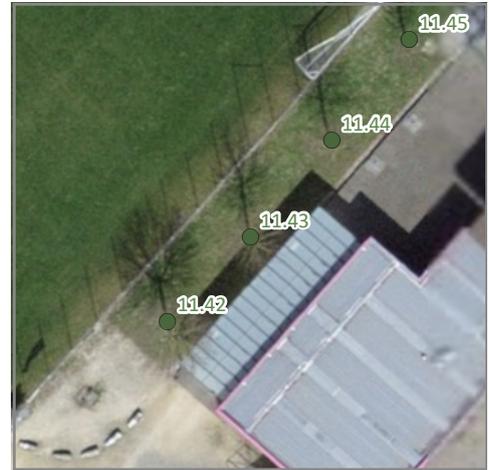
Vitaler Spitzahorn (*Acer platanoides*) in einer Baumreihe neben dem Fussballplatz des FC Eiken. Der Ahorn verfügt über eine gleichmässige, kugelförmige Krone. Am Stamm zeigen sich einige handgrosse Schadstellen, auf welchen die Rinde abgeschält ist. Vereinzelt kommen Moose und Flechten auf.

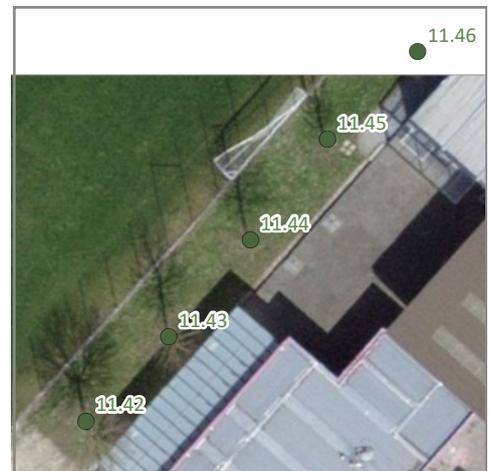
11.44

Vitaler Spitzahorn (*Acer platanoides*) in einer Baumreihe neben dem Fussballplatz des FC Eiken. Der Ahorn verfügt über eine gleichmässige, kugelförmige Krone. Am Stamm zeigen sich einige Schadstellen, an welchen die Rinde aufgerissen ist. Vereinzelt kommen Moose und Flechten auf.

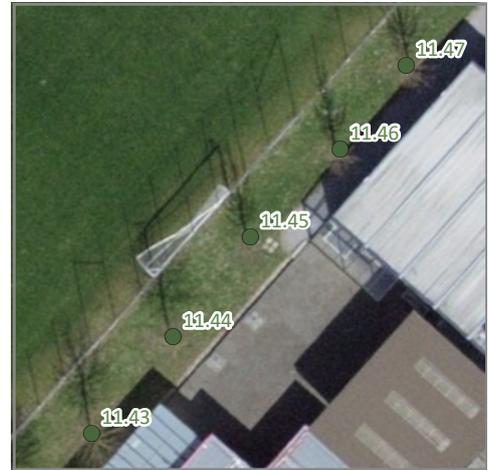
11.45

Vitaler Spitzahorn (*Acer platanoides*) in einer Baumreihe neben dem Fussballplatz des FC Eiken. Der Ahorn verfügt über eine gleichmässige, säulenförmige Krone. Vereinzelt kommen Moose und Flechten auf.

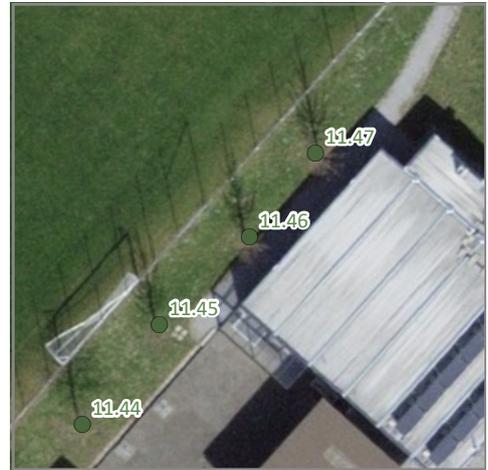
11.46

Vitaler Spitzahorn (*Acer platanoides*) in einer Baumreihe neben dem Fussballplatz des FC Eiken. Der Ahorn verfügt über eine gleichmässige, säulenförmige Krone. Vereinzelt kommen Moose und Flechten auf.

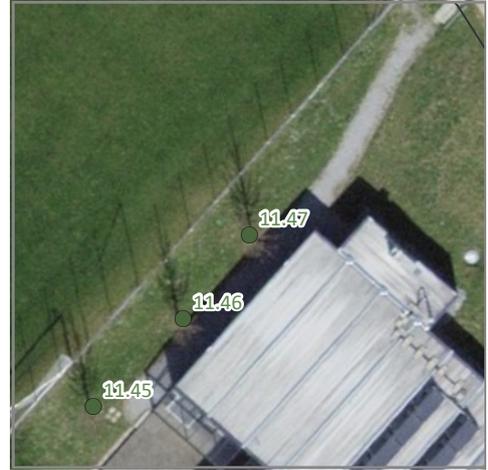
11.47

Vitaler Spitzahorn (*Acer platanoides*) in einer Baumreihe neben dem Fussballplatz des FC Eiken. Der Ahorn verfügt über eine gleichmässige, säulenförmige Krone. Vereinzelt kommen Moose und Flechten auf.

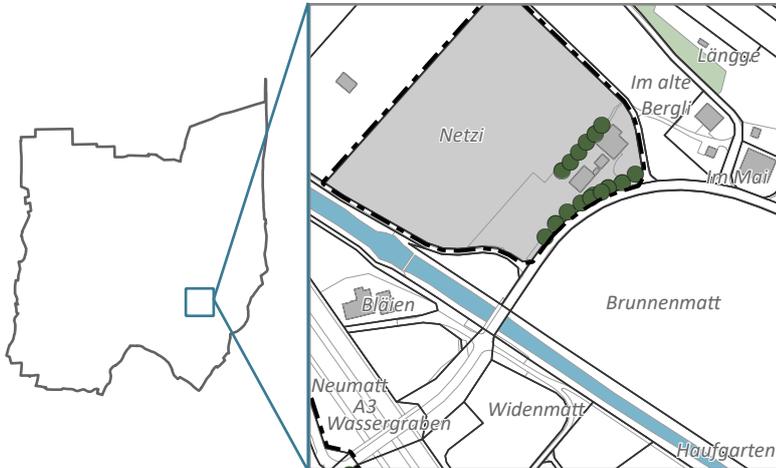
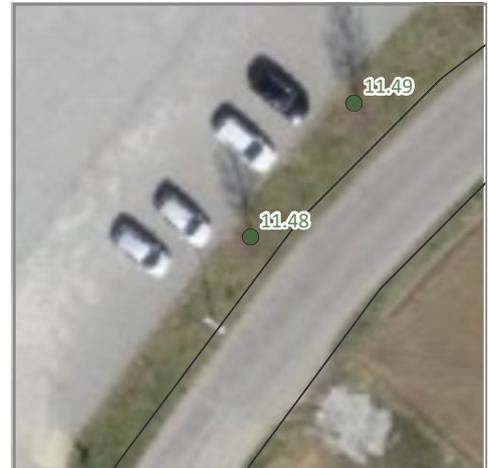
11.48

Vitaler Spitzahorn (*Acer platanoides*) in einer Baumreihe an der Strasse neben dem Fussballplatz des FC Eiken. Der Ahorn verfügt über eine gleichmässige, säulenförmige Krone. Vereinzelt kommen Moose und Flechten auf.

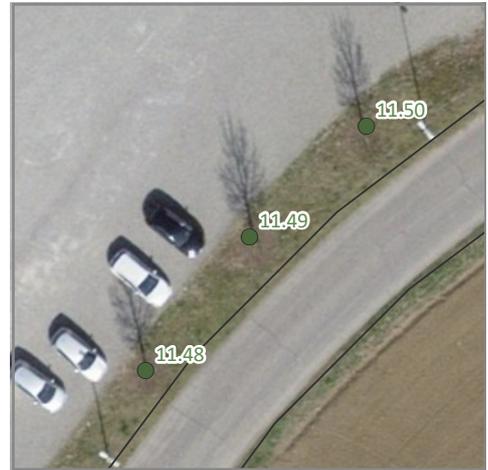
11.49

Vitaler Spitzahorn (*Acer platanoides*) in einer Baumreihe an der Strasse neben dem Fussballplatz des FC Eiken. Der Ahorn verfügt über eine gleichmässige, säulenförmige Krone. Vereinzelt kommen Moose und Flechten auf.

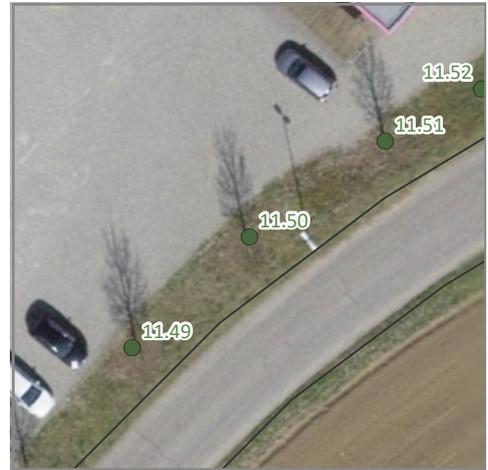
11.50

Vitaler Spitzahorn (*Acer platanoides*) in einer Baumreihe an der Strasse neben dem Fussballplatz des FC Eiken. Der Ahorn verfügt über eine gleichmässige, säulenförmig Krone. Vereinzelt kommen Moose und Flechten auf.

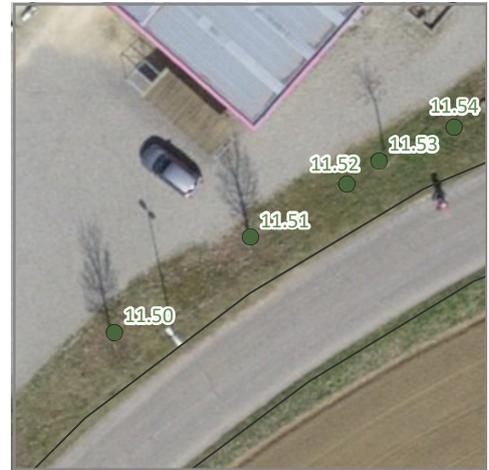
11.51

Vitaler Spitzahorn (*Acer platanoides*) in einer Baumreihe an der Weingartenstrasse neben dem Fussballplatz des FC Eiken. Der Ahorn verfügt über eine gleichmässige, säulenförmige Krone. Vereinzelt kommen Moose und Flechten auf.

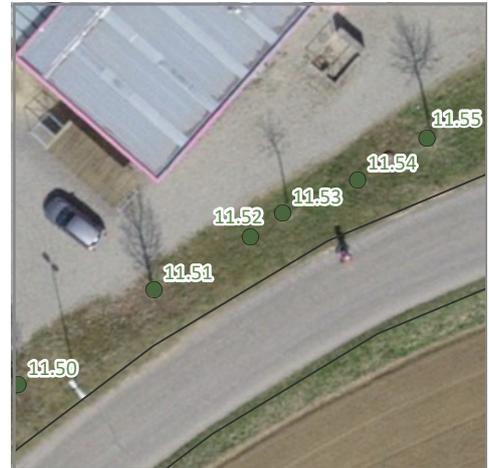
11.52

Vitale Hängebirke (*Betula pendula*) in einer Baumreihe an der Weingartenstrasse neben dem Fussballplatz des FC Eiken. Die Birke ist eine Ersatzpflanzung für die beschädigte Rosskastanie.

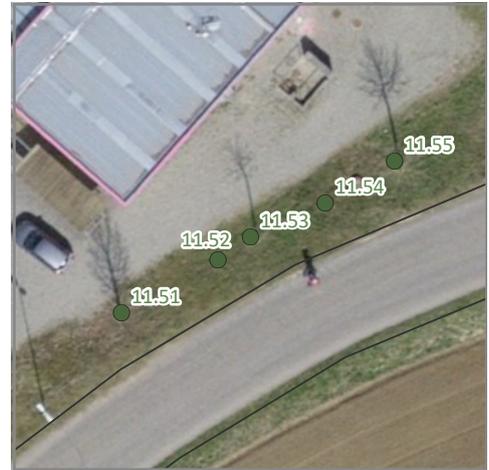
11.53

Rosskastanie (*Aesculus hippocastanum*) in einer Baumreihe an der Weingartenstrasse neben dem Fussballplatz des FC Eiken. Die Rosskastanie verfügt über eine kugelförmige Krone. Im Stamm hat es gegen Süden die Rinde auf einer Länge von 2 m aufgerissen. Vereinzelt kommen Moose und Flechten auf.

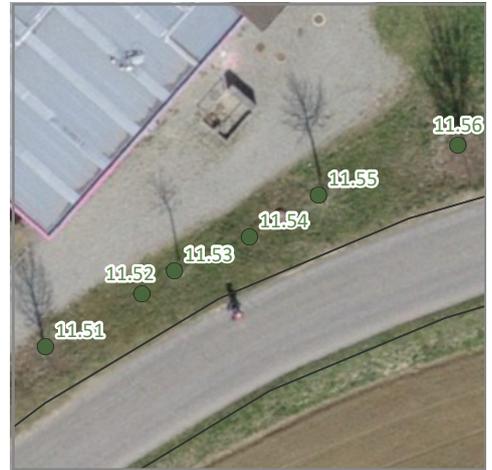
11.54

Vitale Pappel in einer Baumreihe an der Weingartenstrasse neben dem Fussballplatz des FC Eiken. Die Pappel ist eine Ersatzpflanzung für die beschädigte Rosskastanie.

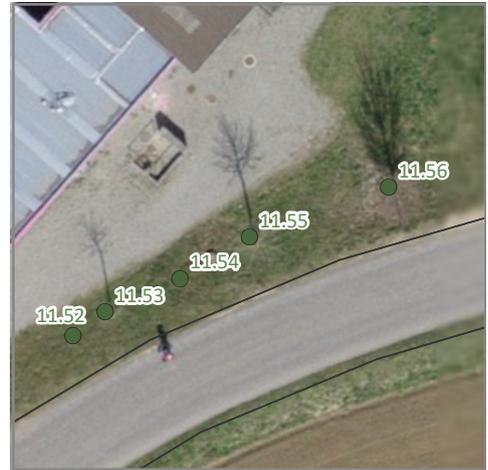
11.55

Vitale Rosskastanie (*Aesculus hippocastanum*) in einer Baumreihe an der Weingartenstrasse neben dem Fussballplatz des FC Eiken. Die Rosskastanie verfügt über eine kugelförmige Krone. Im Stamm hat es gegen Süden vereinzelte Risse in der Rinde. Vereinzelt kommen Moose und Flechten auf.

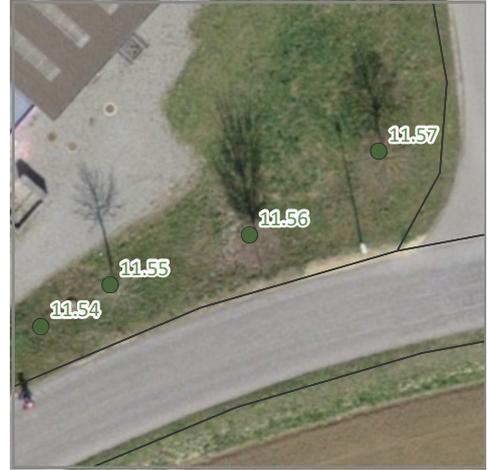
11.56

Vitaler Spitzahorn (*Acer platanoides*) in einer Baumreihe an der Weingartenstrasse neben dem Fussballplatz des FC Eiken. Der Ahorn verfügt über eine gleichmässige, säulenförmige Krone. Ab dem Kronenansatz ist der Baum Doppelstämmig. Vereinzelt kommen Moose und Flechten auf.

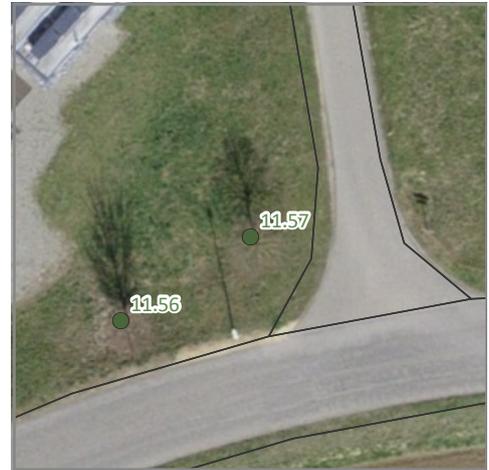
11.57

Vitale Sommerlinde (*Tilia platyphyllos*) in einer Baumreihe an der Weingartenstrasse neben dem Fussballplatz des FC Eiken. Die Linde verfügt über eine gleichmässige, kugelförmige Krone. Vereinzelt kommen Moose und Flechten auf.
